#### ГЛАВА 1.2.1.4. «КРАСНЫЙ МОСТ» (1867 – 1871 гг.)

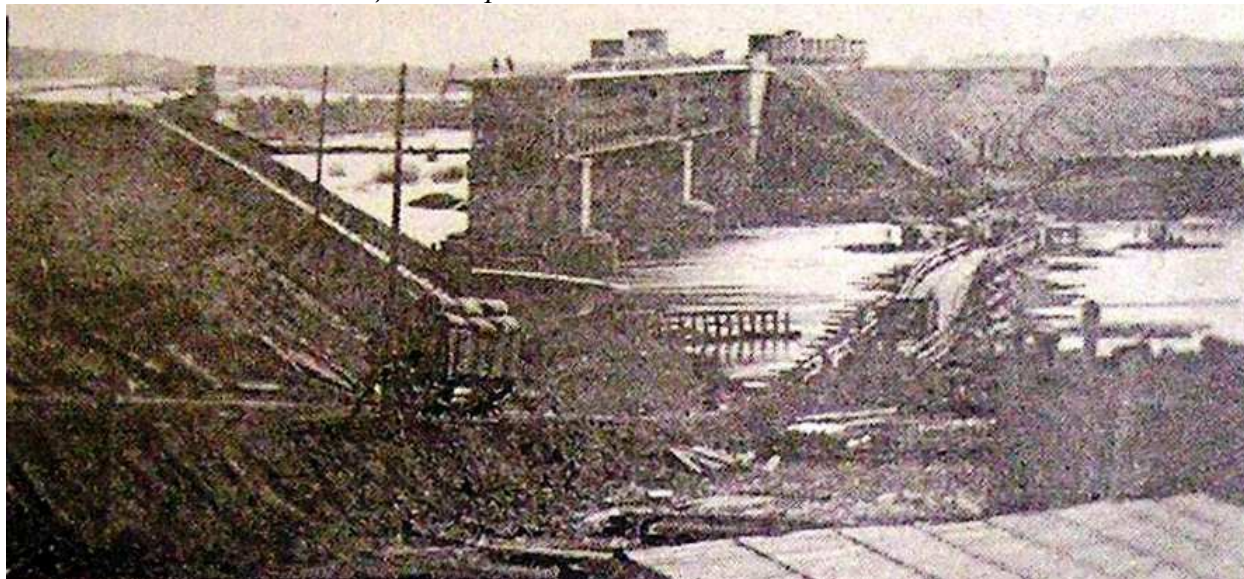
Слева аварийный мост, справа временный наплавной мост (1867 г.)  
(фото из газеты «ЗТ», 18.11.1994)

Выяснилось, что «при восстановлении моста на прежнем месте правый берег реки может быть вновь подмываем, с опасностью для расположенных вблизи мастерских». Причиной же происшедшей аварии стало недоведение фундаментов опор моста до скалы и оставление между скалою и кладкою фундамента слоя наносного грунта. Этот слой наносной земли был вымыт усиленным течением реки, после чего опоры моста обрушились.

В конце концов, был утверждён проект, согласно которому новый пятипролётный металлический мост строился на сухом месте, а под ним прорывалось новое русло Клязьмы. На месте же старого моста предполагалось насыпать дамбу. И в марте 1871 г. по новому мосту было открыто движение. Тогда же заполнили водой прорытое в 1868-1870 гг. новое русло. Окончательно все работы были закончены весной 1872 г.
